St. Tandån. Kartering & åtgärder

Stream Stora Tandån. Inventory & restoration

Examensarbete/Självständigt arbete • 15 HP
Sveriges lantbruksuniversitet, SLU.
Institutionen för akvatiska resurser. SLU Aqua.
Biologi- & miljövetenskap. Kandidatprogram 180
HP. Fakulteten för jordbruk och naturresurser.
Uppsala 2020.

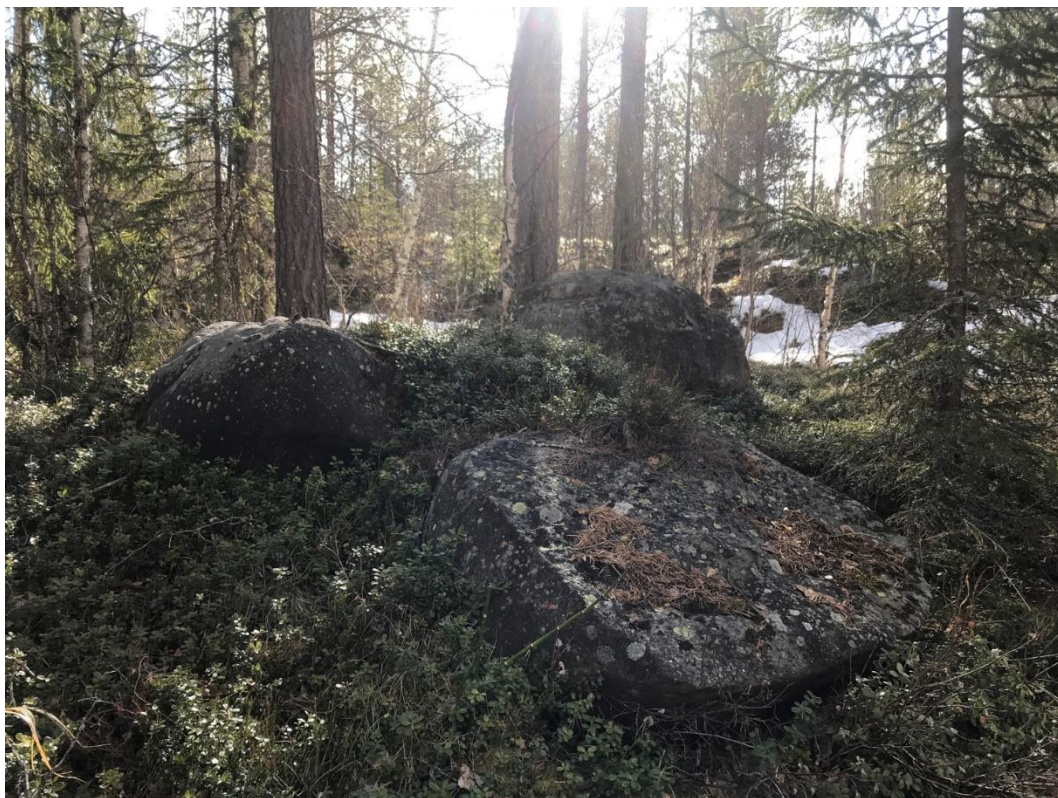
Figur 6. Sporadisk blocksamling vid Stora Tandån. Det kan vara svårt att avgöra om detta är en flottledslämning eller ej, men den omgivande naturen kan ge en fingervisning. Foto: Marcus Westerlund.

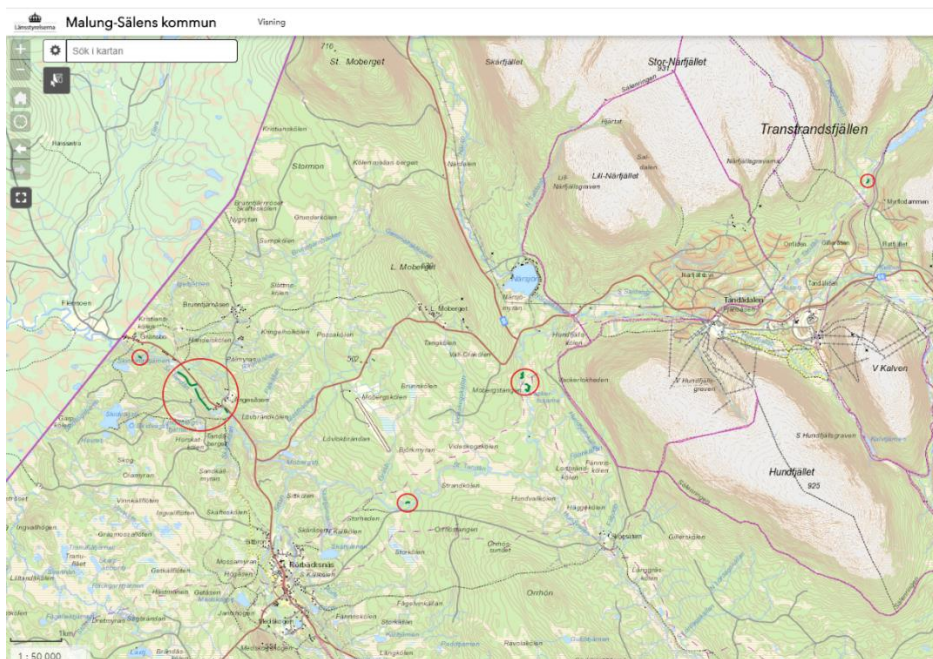
i dessa områden. 7% av de räknade delsträckorna innehöll mer än 25 bitar LWD, vilket visas i *Figur 19 och 20*. Det innebär att det är 1 890 m (1,9 km) av vattendraget som klassas till att ha god tillgång på död ved.

Figur 19. Karta över de karterade sträckorna av Stora Tandån som har > 25 bitar LWD (Cirkelarna är endast för att lättare urskilja var på kartan det finns sträckor med >25 bitar LWD).

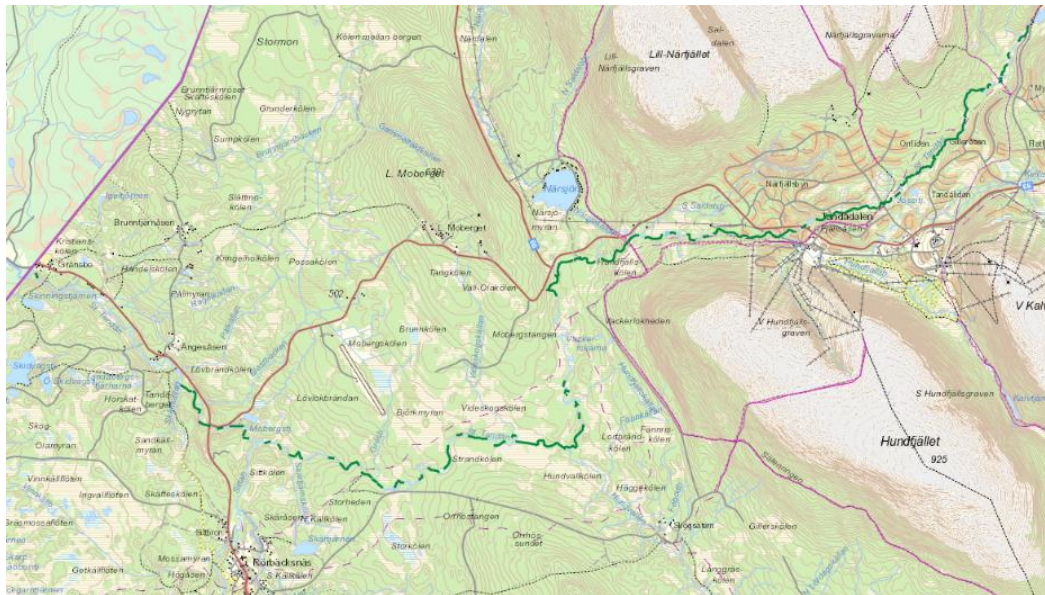
Resterande del, 56% har dålig tillgång på död ved och utgör 15 120 m (15,1 km) Dessa sträckor kan ses i *Figur 20 och 21*.

Figur 21. Karta vilken visar karterade sträckor (i mörkgrönt) med 1- 5 LWD per 100 m.

Föreslagen åtgärd för den döda veden i Stora Tandån är således att fokusera på tillförseln av död ved på de sträckor som under karteringen bedömts ha 1 -5 bitar LWD och därmed höja statusen på dessa. På många ställen kan vindfällen och träd vilka har fällts av bäver användas för att tillföra LWD till vattendraget. På ställen där detta inte är möjligt föreslås att det fälls träd manuellt ut i vattendraget av en motorsågsförare med kännedom om denna typ av fiskevårdsåtgärd.

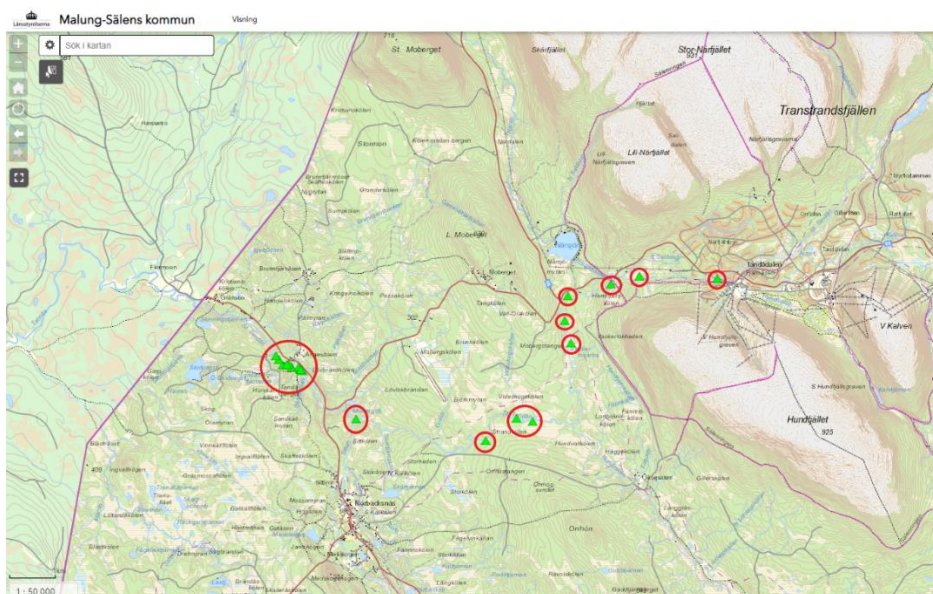
Figur 23. Karta över områden med lekgrus som bottenstrukturer i Stora Tandån (Cirkelarna är endast för att lättare urskilja var på kartan det finns karterade objekt).

Föreslagen metod att tillämpas vid restaurering av lekbottnar är Hartijokimetoden, vilken är en metod framtagen av Nilivaara Sportfiskeklubb (Degerman *et al.* 2008).

Metoden går ut på att luckra upp stenpälsten och blottlägga lekgruset som finns gömt under. Större stenar förankras sedan likt en hästsko runt den uppluckrade lekbädden för att hålla gruset på plats. En teori med att anlägga dessa hästskostrukturer runt lekbädden är att den reproduktiva produktionen för ett område kan ökas. Teorin är att revirhävande hannar inte kan se varann i samma utsträckning eftersom sikten är skymd av den utlagda stenen. Detta kan då öka mängden lekande fisk på ett område som annars skulle ha dominerats av en revirhävande hanne.

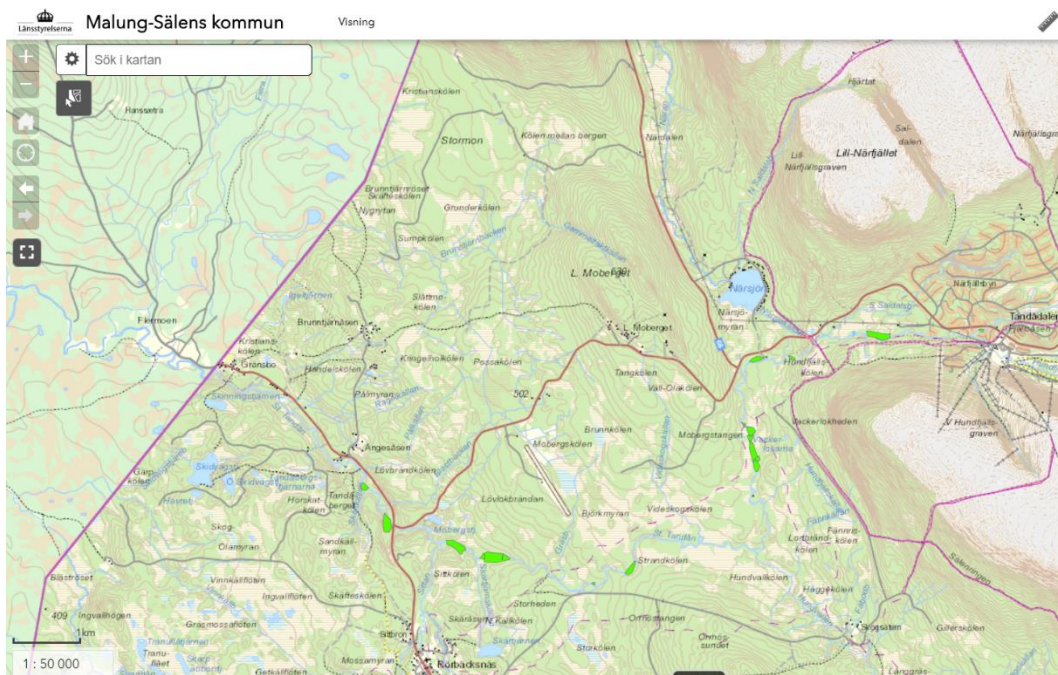
Den här objektstypen har använts för att kartera de svämskogar som finns utefter Stora Tandån. I *Figur 25*. Finns en karta över dessa polygoner. De här områdena är speciellt intressanta ur naturvårdssynpunkt eftersom de kan innehålla en mängd rödlistade arter (Weibull 2008).

I dessa svämskogar påträffas även ett stort antal av de avstängda sidofårar som karterats under projektets gång.

Figur 25. Biotopkartering polygon svämskogar, Stora Tandån

Till svämskogens torrområden föreslås att det anlitas en kunnig naturvärdesinventerare, vilken får i uppdrag att inventera de befintliga arterna för vattendragets svämskogar samt för att ge åtgärdsförslag som kan restaurera och förbättra dessa miljöer för de terrestra organismerna.

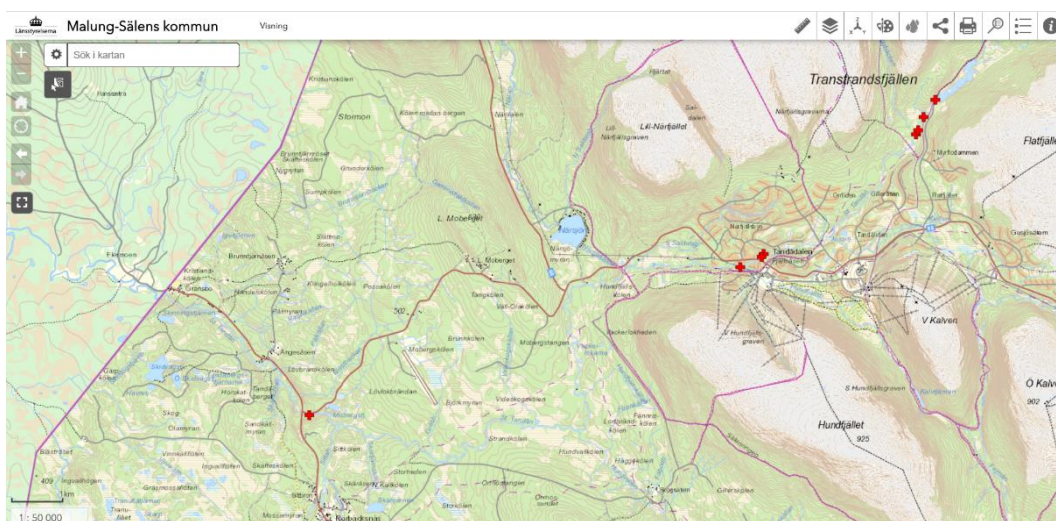
Figur 31. Karta över inventerade vandringshinder, Stora Tandån.

Åtgärdsförslag för de inventerade vandringshindren diskuteras under diskussionsavsnittet.

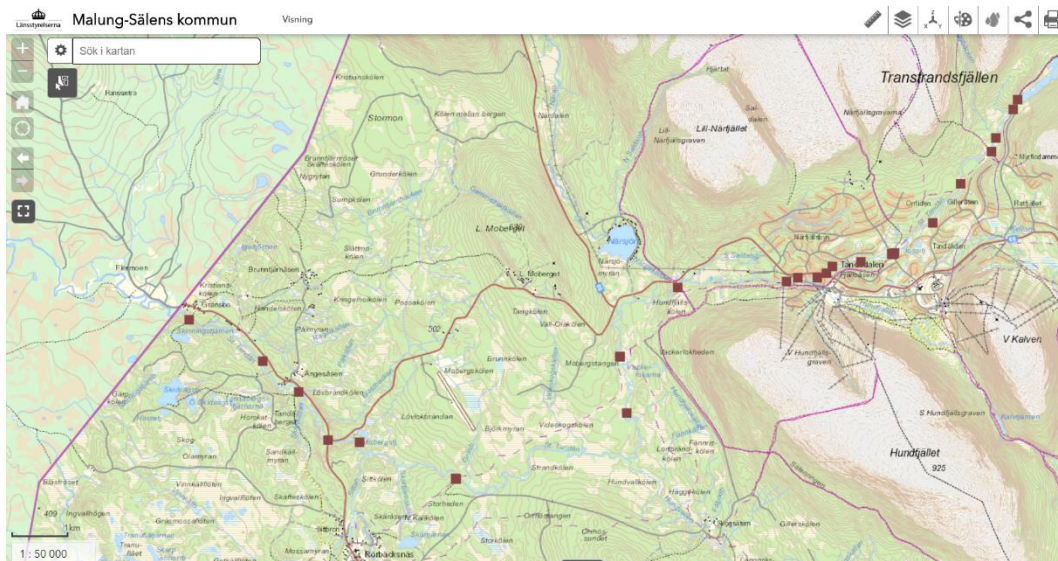
Figur 32. Karta över inventerade broar, Stora Tandån.

Totalt har det inventerats 26 broar utefter Stora Tandån. Karta över karterade broar i *Figur 32*. De flesta av dessa utgör inget problem för biologin i vattendraget, men många är i behov av upprustning för att de inte ska bli problematiska för konnektiviteten i framtiden. Ett fåtal av broarna är sådana som har blivit bortspolade med högflöden och isflak, vilka numera ligger på land utmed huvudfåran. Åtgärdsförslag för dessa är att de borde monteras ner och forslas bort.

Fyra av de inventerade broarna är klassade som partiella vandringshinder. Två av dessa är på grund av bristande underhållning delvis eller helt raserade och hänger ned i vattendraget, vilket begränsar framkomligheten för organismer som rör sig upp och ned med strömmen. Det rör sig om broarna med ID 17 och 20. Dessa behöver rustas upp om det bedöms att de är av intresse att ha kvar för det rörliga friluftslivet i Transtrandsfjällen, annars bör de rivas och forslas bort.
